令和4年7月15日

公益財団法人 深田地質研究所 国立大学法人 静岡大学

熱海市逢初川盛土崩壊の地質的原因について

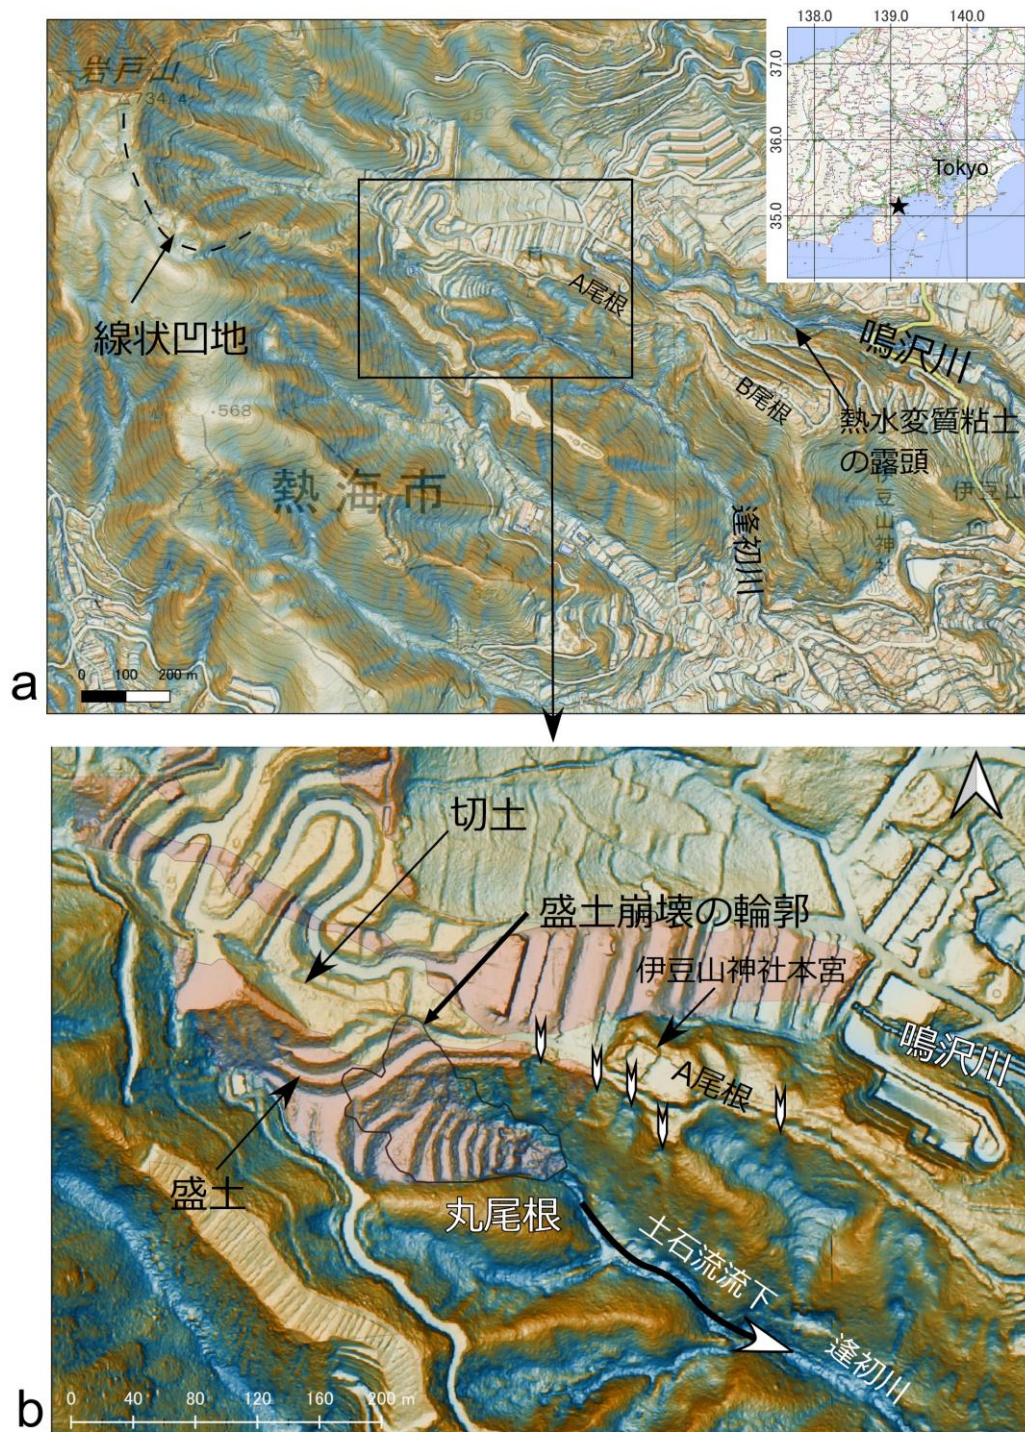
- 崩壊した盛土個所は, 西方の岩戸山から流下した土石流の堆積物(乱雑堆積物と呼称)からなる沖積錐であった(図 1, 2).
- 人工的な地形改変は 2002 年に始まり, 2011 年には終了したが(静岡県, 2022), その結果沖積錐の形態が失われた.
- 盛土は, この乱雑堆積物の上に造成された.
- 土石流堆積物は, 安山岩が熱水変質してできた粘土(主にスメクタイトからなる)の上に堆積していた(図3).
- 乱雑堆積物は盛土崩壊地内の 2 か所で古い地すべりを経験し, そのすべり面が露出していた(図3の S 地点と F 地点).
- 崩壊後の崩壊地内の地形, および静岡県による水量観測結果は, これら 2 か所の古い地すべりの傷跡からの出水があったことを示唆しており, これが盛土崩壊の引き金になったと推定される.

図1 盛土崩壊箇所周辺の地形イメージ。a:位置図(基図は、朝日航洋株式会社, 2021)。挿入図の★がa図の位置。b:盛土崩壊部近傍の拡大図。切土と盛土の分布は静岡県(2021)による。

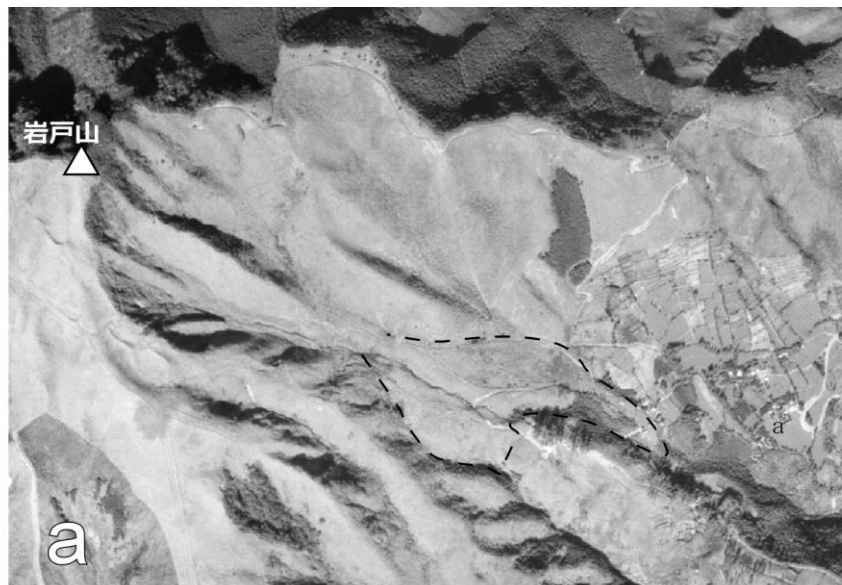
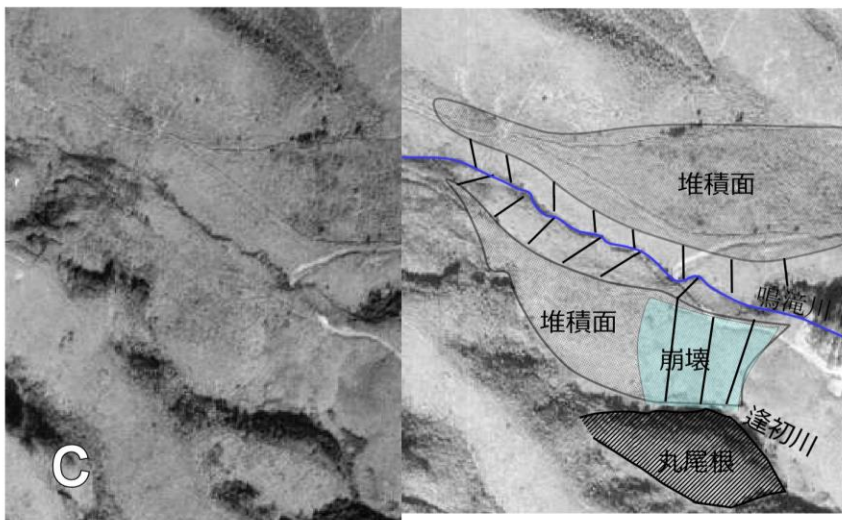
図2 逢初川および鳴沢川上流の人工改変前の地形. a:1962年撮影の空中写真(国土地理院撮影, MKT-62-8X C9-8). 破線は沖積錐の輪郭. c::盛土予定地付近の拡大ステレオペアと地形判読図(国土地理院撮影, MKT-62-8X C9-8, C9-9).

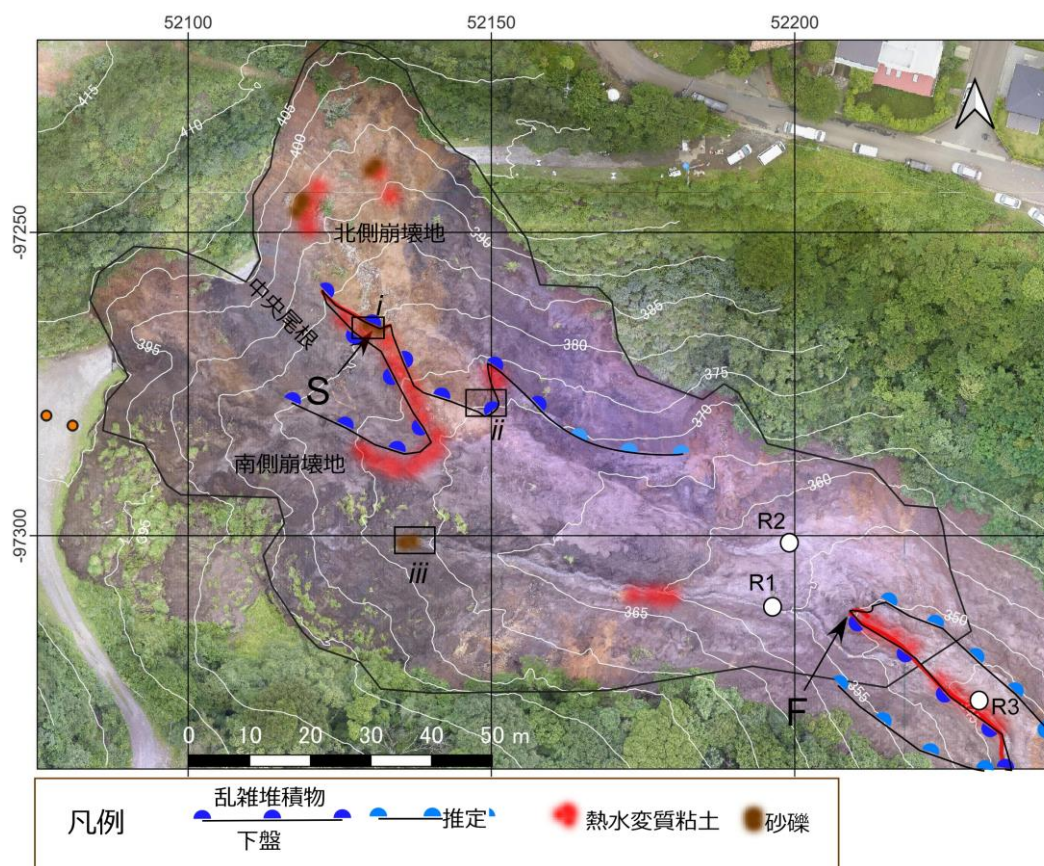
これらの出水が盛土崩壊の引き金となったと推定される。

図3 盛土崩壊地の地質概略図。Sは地すべり1の基底部の観察箇所(図5)。Fは地すべり2の基底部の観察箇所。S地点とF地点とそれらの近傍から大量の出水があったと推定される。R1～R3は静岡県による水量観測位置。基図は盛土崩壊地の2cm解像度オルソ画像に50cmのDEMデータから作成した傾斜図を重ね合わせたもの(静岡県(2021b)のデータから作成)。
