# 静岡大学キャンパス マスタープラン 2016－2021

Shizuoka University Campas Master Plan 2016-2021

施設整備中期計画  
教育研究環境計画  
基幹設備計画  
屋外環境計画  
宿舎計画

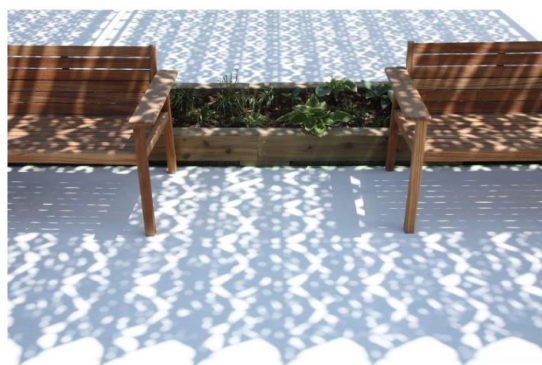
**フラクタルひよけ“こもれび” (グッドデザイン賞金賞受賞)**  
 フラクタルとは、図形の部分と全体が自己相似になっている幾何学の概念であり、広く自然界に存在し、葉脈の模様、樹木の枝分かれなどに見られる。本デザインは、一枚の布地からシェルピンスキー四面体と呼ばれる形を織り上げ、新しいひよけを開発。高湿度する都市環境や外壁生活空間において、木々が結ぶ緑陰や風通しと同等の快適な空間を提供する。新自然デザインの目録である。軽量の折りたたみ式アルミフレームで取り付けを容易にし、布の空隙によって、強風にも揺られず、木漏れ日をつくることのできる。風を受けて自然を発散するため、輻射熱もなく、一般の日除けよりも快適である。

・フラクタル布：  
 色：ミドリ、ソラ色、グレー（布地にプリント可 Pantone CMYKカラーから色選択可  
 1ピースサイズ：300mm正四面体、500mm正四面体  
 最小面積：10㎡以上  
 加工：防炎加工、金属（スパッタリング）加工、UVカット、その他特殊加工

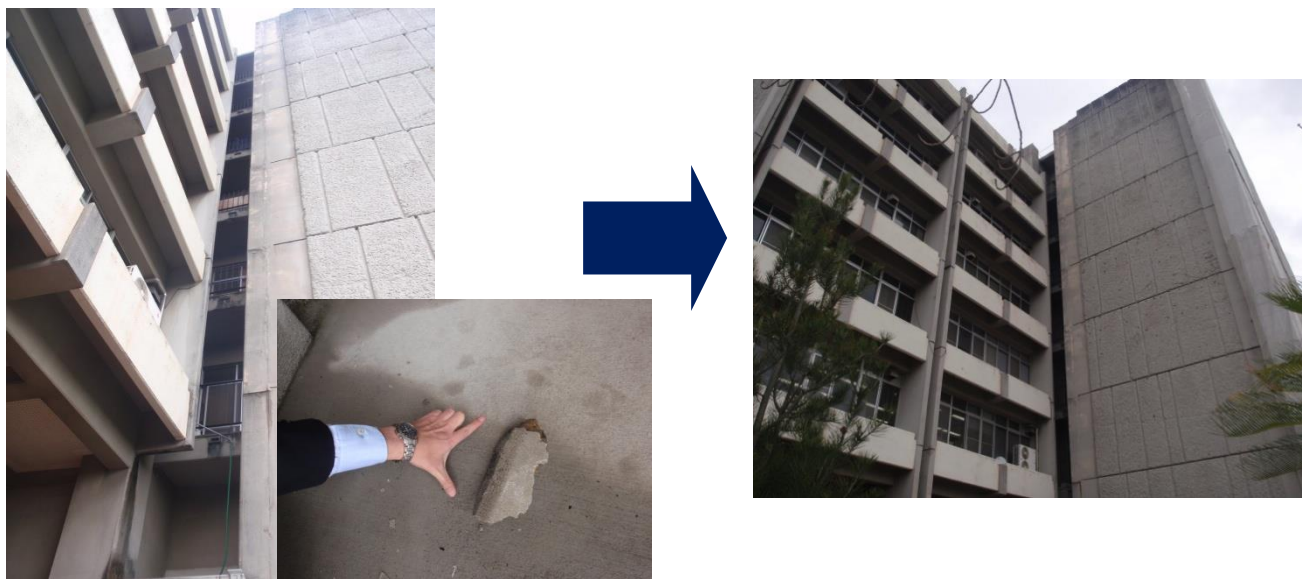
農学部A棟外壁剥落補修状況

- ・ 静岡大学には建設後25年以上経過した未改修建物が180,712㎡存在する。
- ・ これまで部分的補修を行っており、平成21年度に外壁のクラック、浮きなどの調査を実施した。
- ・ 経年劣化や海風による劣化などにより、外壁が老朽化している。
- ・ 農学部A棟の外壁剥落事故が発生した。 →現在改築整備中

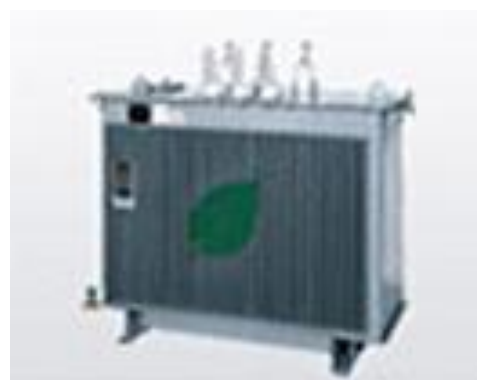
（油入変圧器損失の比較）

- ・ トランスなど効率の悪い老朽化した設備を高効率な設備に更新することにより、設備の損失を抑え、省エネルギー化を図るとともに、老朽化した設備による事故を未然に防止する。

- ・ 静岡キャンパスと浜松キャンパスに設置されているトランス18台（1,235kW）を計画的に（第三期中期目標期間中に4台更新）更新し、CO<sub>2</sub>の削減を図る。
- ・ 受変電設備の在り方については、建物再建整備に伴う電力需要の変化を確認し、継続的に検討を行っていく。

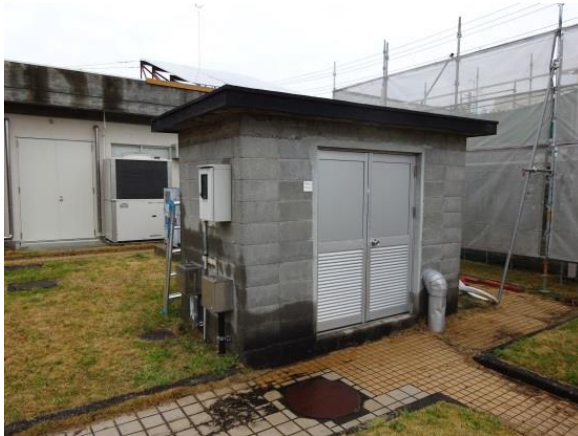
浜松キャンパス深井戸（150m）

- ・浜松キャンパスにおける飲料水は、市水での運用を行っている。
- ・深井戸は昭和42年に設置されており、毎分1,800ℓの揚水が可能であるが、現在はプール及び工学部5号館の便所の洗浄用のみに使用されている状況である。
- ・この井水を有効に活用することで水道料金の大幅な削減が見込まれるため、供給システムを含めたシステム全体の計画が必要である。

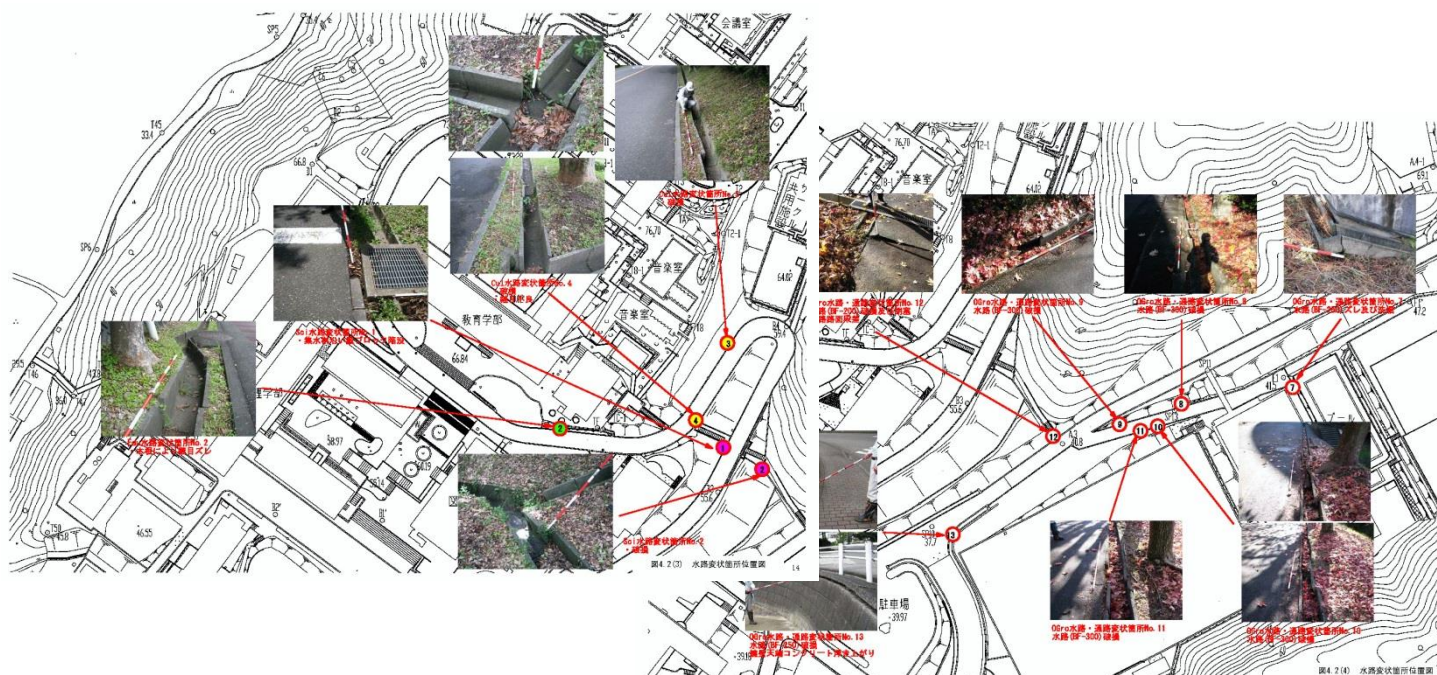
fig. ①『屋外構造物の防災点検業務』報告書より 点検状況抜粋

- ① 静岡キャンパス（大谷団地）全体の土木構造物において、平成26年度、27年度に『屋外構造物の防災点検業務』を実施。…fig. ①
- ② キャンパス全体の斜面・盛土・屋外構造物等を対象に現地調査を行い、カルテを作成し【要対策】【経過観察】【対策必要なし】に区分を実施。…fig. ②
- ③ 【要対策】の対象構造物は、施設整備費補助金・施設費交付金・学内予算での対策整備、更新整備を基本とするが、直ぐに対策できないものについては、毎年定期点検を実施する。
- ④ 【経過観察】の対象構造物は、経過観察のため2年に1回定期点検を実施する。
- ⑤ 【対策必要なし】の対象構造物は、6年に1回総点検を実施する。
- ⑥ 『連続雨量』：150mm以上の連続降雨後／『豪雨』：時間雨量40mm以上の降雨後／『地震』：震度5強以上の地震後 については不定期点検を実施する。

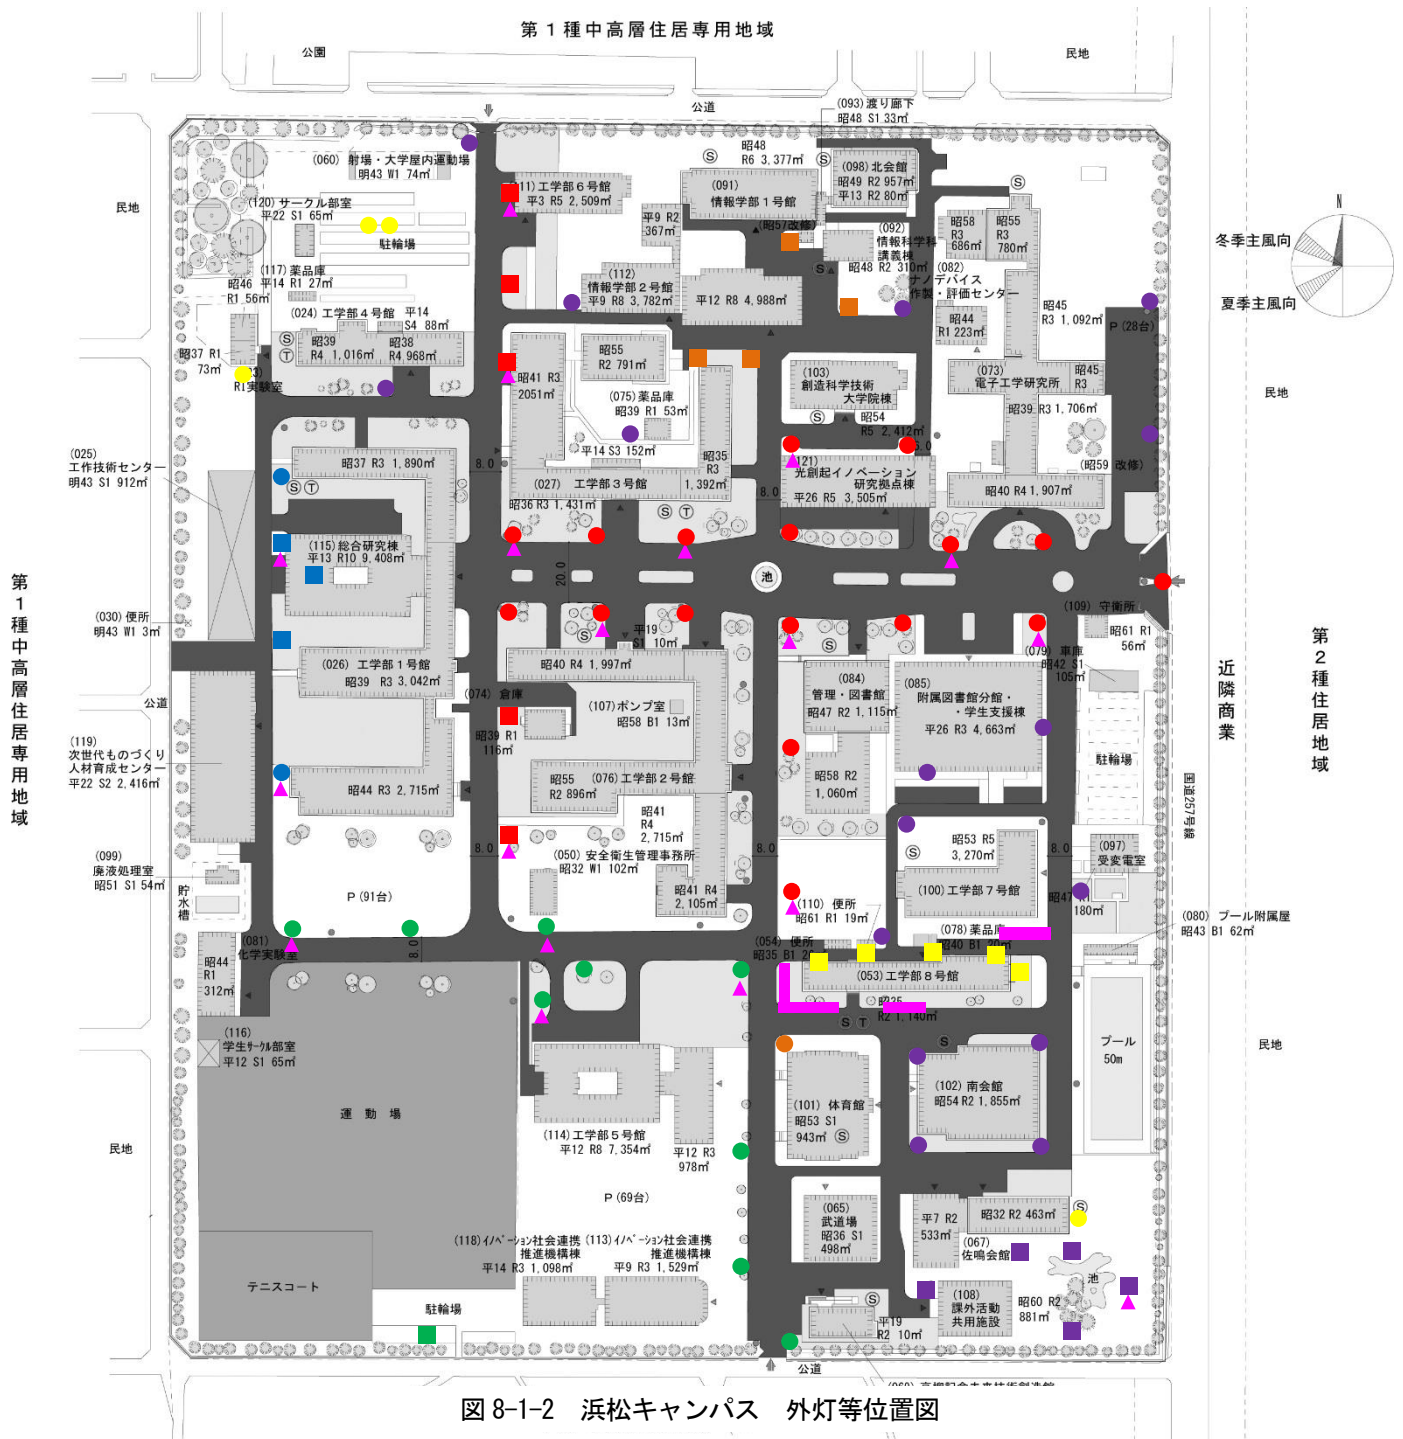
| ● | 中央道 電気東 タイマ付(施設)<br>LED84w x 2 | ■ | 情報学部 南 タイマ無<br>LED84w x 1 |
| ■ | 共通西～機械東 タイマ付(総研)<br>LED84w x 2 | ● | 笠付(旧型) タイマ無<br>LED84w x 1 |

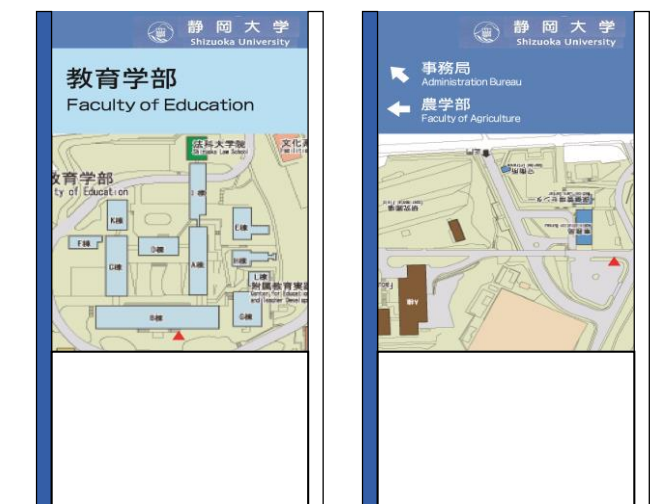
- ・学部等エリアの主要な動線に学部等配置案内サインを設置する。
- ・現在地（案内板設置場所）から目的の建物まで、利用者が安心してたどり着くことが出来るよう主要な岐点に設置する
- ・視認性を考慮した設置場所とする

部局等案内サインデザインイメージ

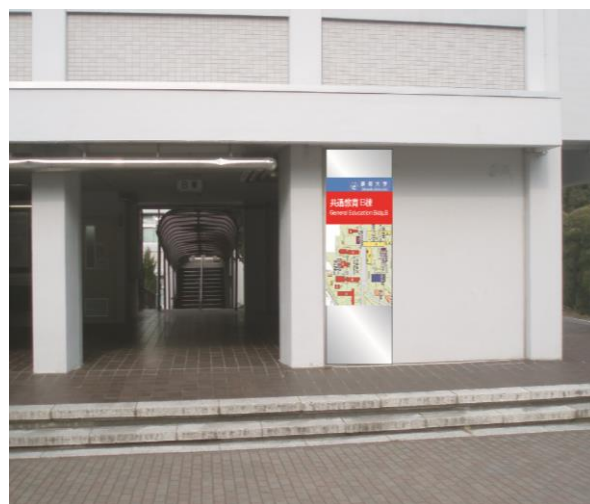
主要な分岐点案内サインデザインイメージ

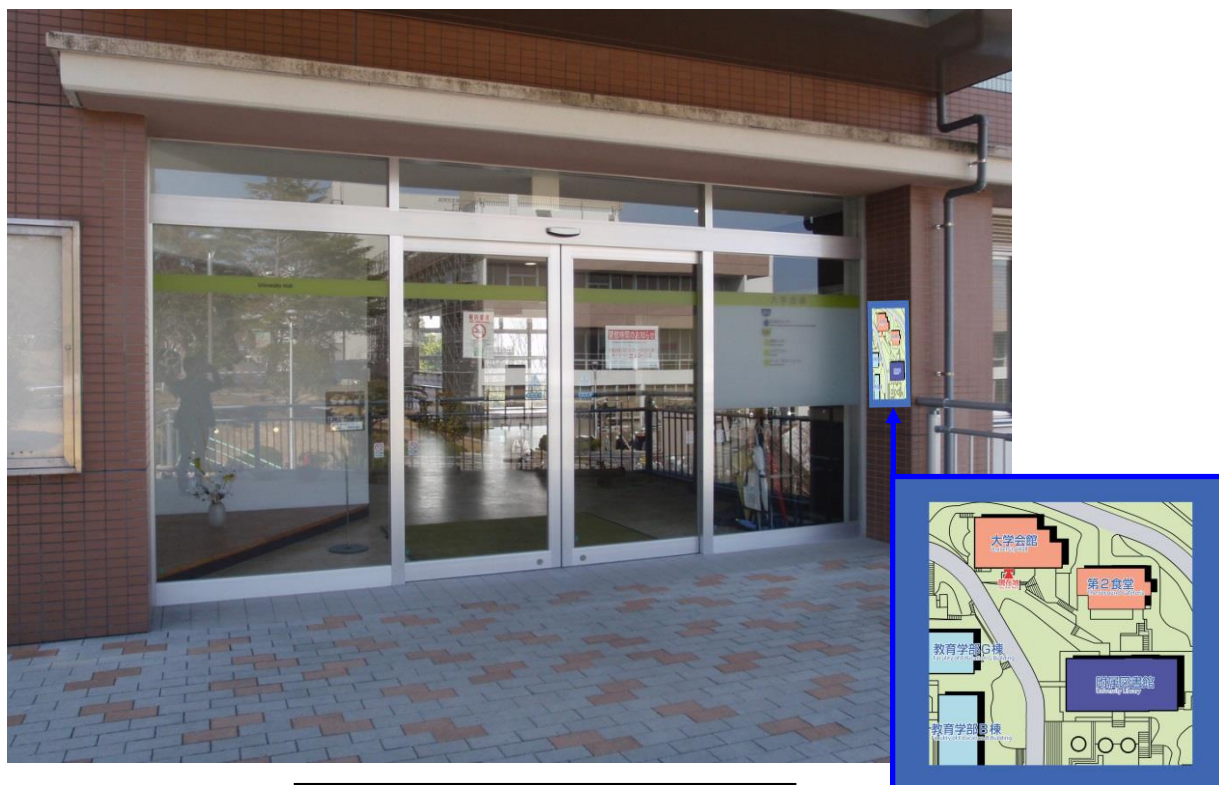
- ・建物の玄関付近に建物名称表示及び周辺配置図を示す。
- ・当該建物周辺の配置図を掲載し、建物の場所を分かりやすく表示する

建物名称・周辺配置図表示イメージ

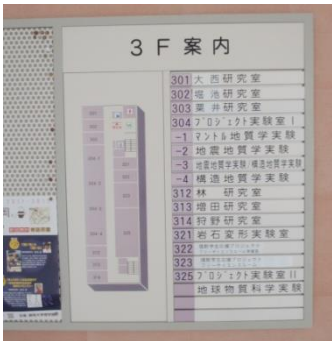
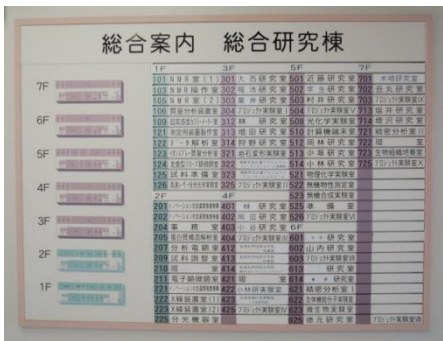
- ・静岡キャンパスの屋内サインは、建設当時に設置されたものが多く、老朽化が著しい
- ・これまで屋内案内サインの表示方法を定めてこなかったことから、屋内案内サインデザインの統一が必要
- ・アクリル板等に印刷されたものが多く、レイアウト変更等に容易に対応できない
- ・外国人研究者や外部から多数の来訪者があるが、英語表記が少なく外国人等に配慮されていない
- ・屋内消火栓や消火器、AED、非常口など、安全設備の位置・避難経路が表示されていない

既存屋内案内表示
