静岡大学キャンパス マスタープラン 2016 - 2021

Shizuoka University Campas Master Plan 2016-2021

施設整備中期計画
教育研究環境計画
基幹設備計画
屋外環境計画
宿舎計画

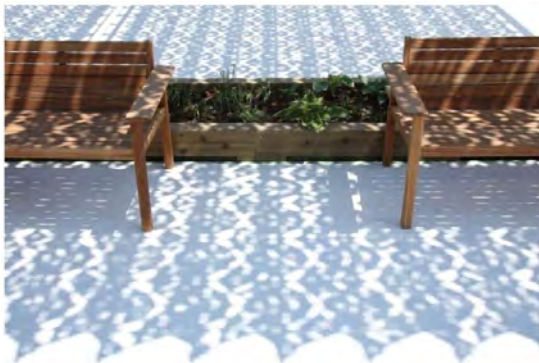
フラクタルひよけ“こもれび” (グッドデザイン賞金賞受賞)

フラクタルとは、図形の部分と全体が自己相似になっている幾何学の概念であり、広く自然界に存在し、葉脈の模様、樹木の枝分かれなどに見られる。本デザインは、一枚の布地からシェラピンスキー四面体と呼ばれる形を織り上げ、美しいひよけを構築。通風化する都市環境や外壁生活空間において、本々が持つ緑陰や風通しと同等の快適な空間を提供する。新自然デザインの日除けである、軽薄な折りたたみ式アルミフレームで取り付けを容易にし、布の空隙によって、強風にも揺られず、木漏れ日をつぶることができる。風を受けて自然を発散するため、輻射熱もなく、一般の日除けよりも快適である。

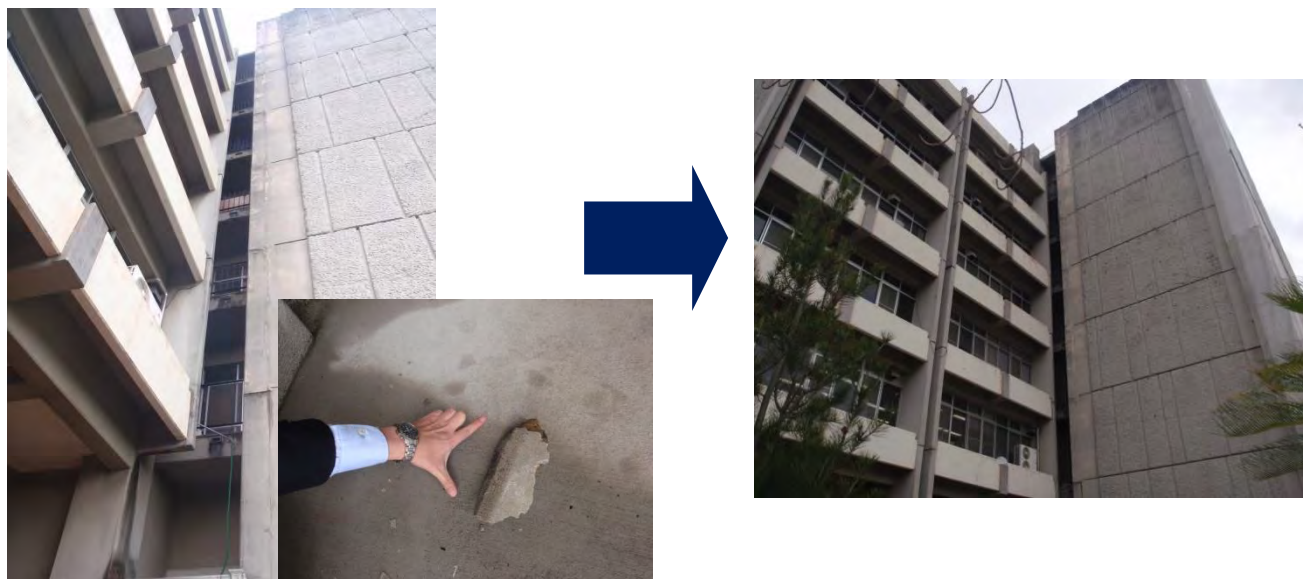
農学部A棟外壁剥落補修状況

- ・ 静岡大学には建設後25年以上経過した未改修建物が180,712㎡存在する。
- ・ これまで部分的補修を行っており、平成21年度に外壁のクラック、浮きなどの調査を実施した。
- ・ 経年劣化や海風による劣化などにより、外壁が老朽化している。
- ・ 農学部A棟の外壁剥落事故が発生した。 →現在改築整備中

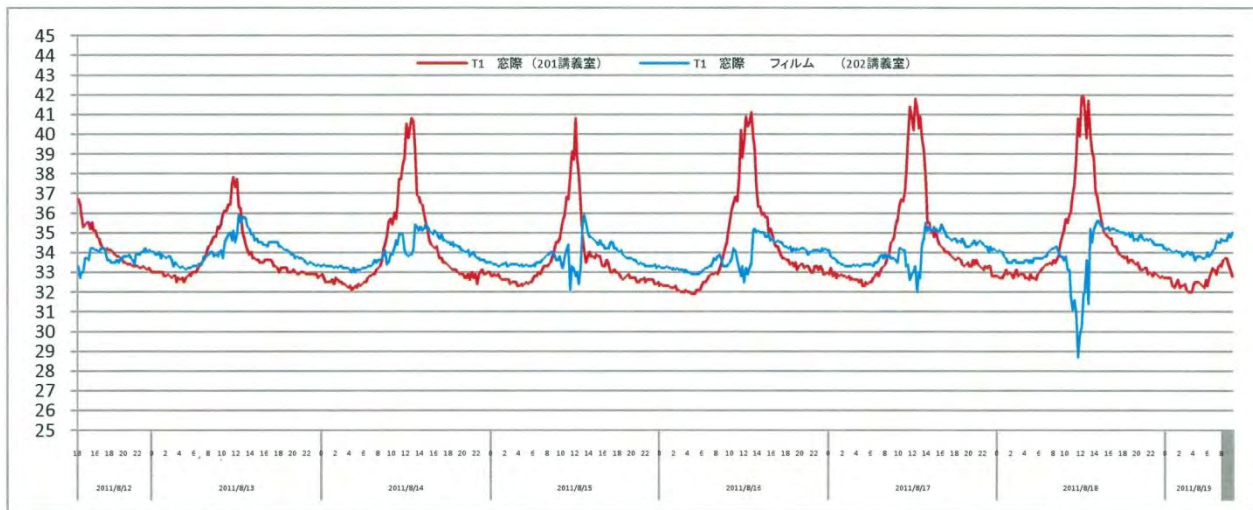
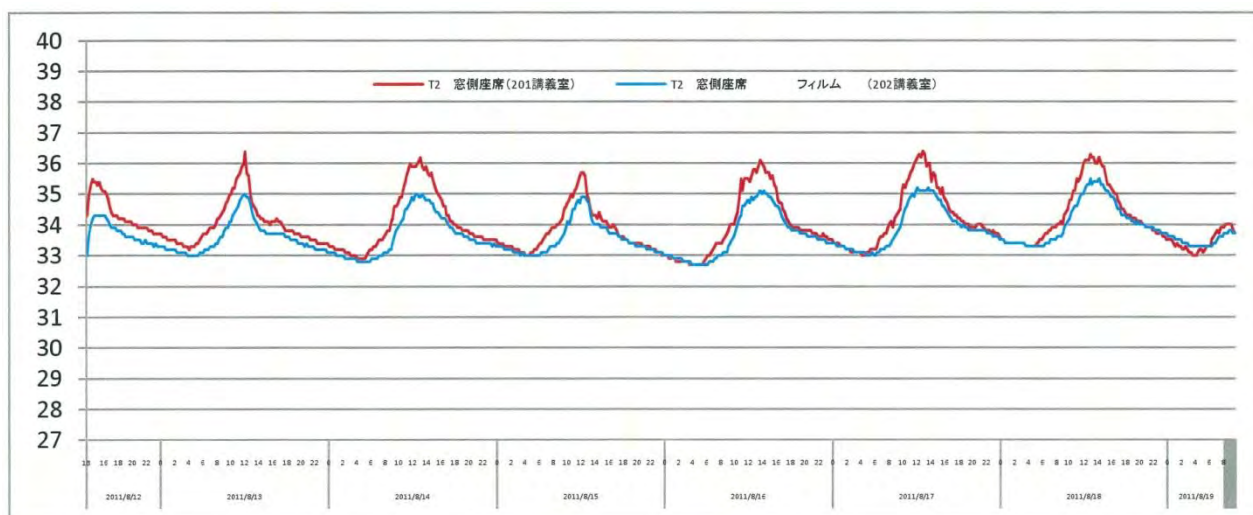
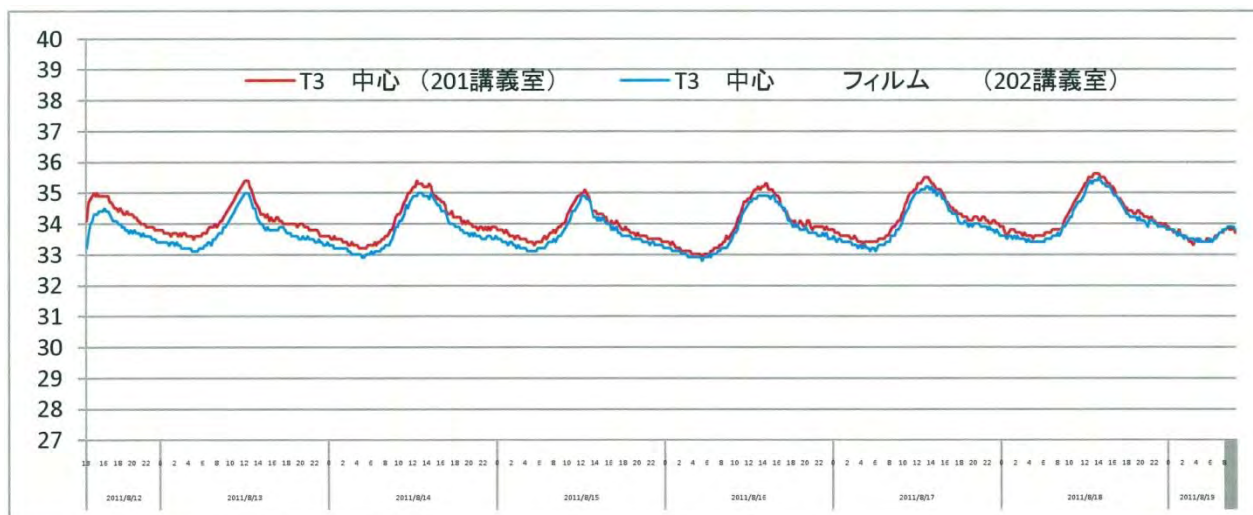
- ・測定結果グラフ
 - A 教育学部G棟
 - 窓際

- 窓側机上

- 講義室中央

- ・調査年月日：平成23年8月12日～平成23年8月19日
- ・測定場所：A 教育学部G棟, B 理学部B棟（静岡キャンパス内）
- ・測定器具：デジタル温度計CE309
- ・比較方法：フィルム施工した部屋と隣接した単板ガラスの部屋との室内温度測定比較
- ・温度測定場所：窓際、窓側机上、講義室中心の3箇所

株式会社丸泰製遮熱フィルム（エコマルフィルムM-I R）は、蓄熱型フィルムであることが計測データから確認することができた。

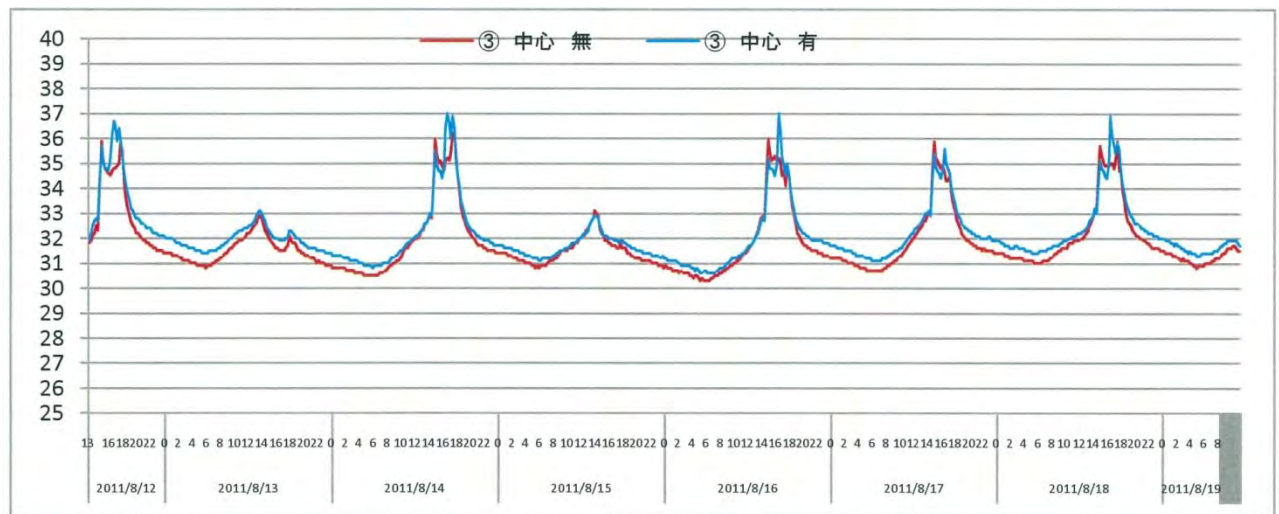
B 理学部B棟

○窓際

○窓側机上

○講義室中央

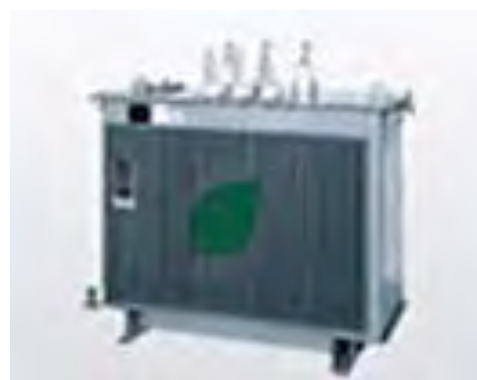
(油入変圧器損失の比較)

- ・ トランスなど効率の悪い老朽化した設備を高効率な設備に更新することにより、設備の損失を抑え、省エネルギー化を図るとともに、老朽化した設備による事故を未然に防止する。

- ・ 静岡キャンパスと浜松キャンパスに設置されているトランス18台（1,235kW）を計画的に（第三期中期目標期間中に4台更新）更新し、CO₂の削減を図る。
- ・ 受変電設備の在り方については、建物再建整備に伴う電力需要の変化を確認し、継続的に検討を行っていく。

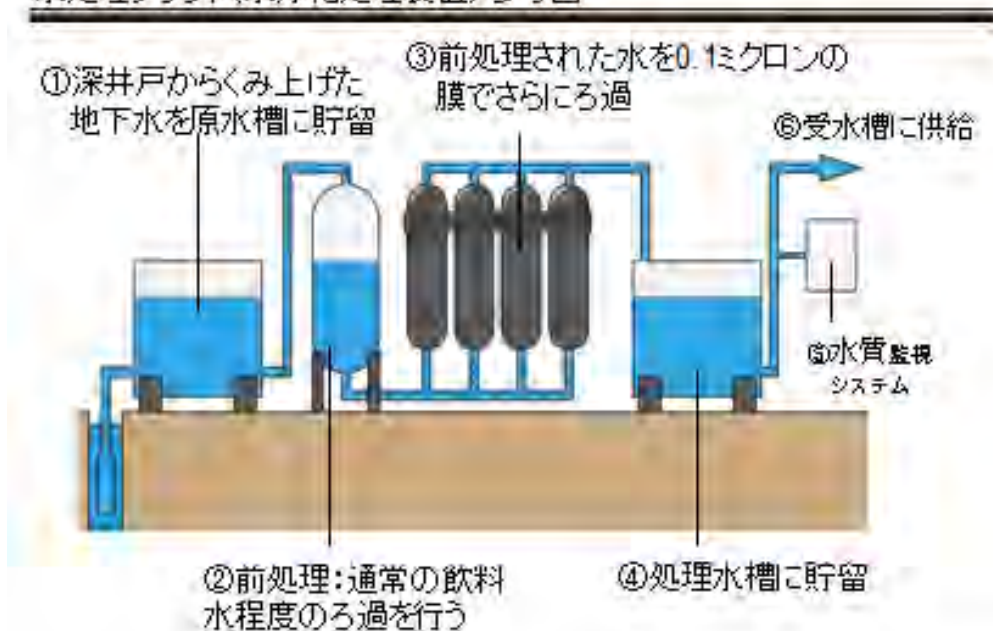
水処理プラント(水浄化処理装置)参考図

- ・ 深井戸から汲み上げた地下水を 消毒→ろ過→処理し上水として大学の受水槽へ供給
- ・ 年間48,000m³の水を井水から供給
- ・ 供給エリアは、電研、創造科学技術大学院、光創起イノベーション拠点を除く構内全域

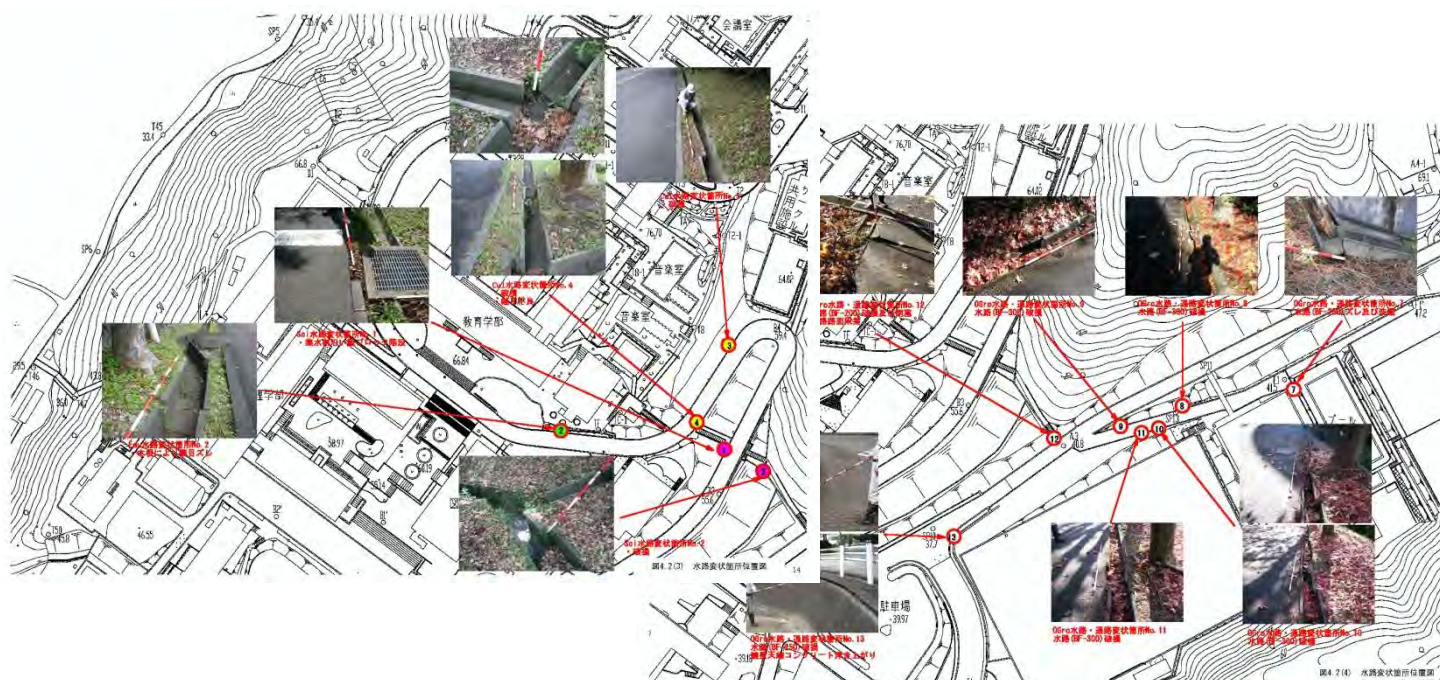
fig. ① 『屋外構造物の防災点検業務』報告書より 点検状況抜粋

- ① 静岡キャンパス（大谷団地）全体の土木構造物において、平成26年度、27年度に『屋外構造物の防災点検業務』を実施。…fig. ①
- ② キャンパス全体の斜面・盛土・屋外構造物等を対象に現地調査を行い、カルテを作成し【要対策】【経過観察】【対策必要なし】に区分を実施。…fig. ②
- ③ 【要対策】の対象構造物は、施設整備費補助金・施設費交付金・学内予算での対策整備、更新整備を基本とするが、直ぐに対策できないものについては、毎年定期点検を実施する。
- ④ 【経過観察】の対象構造物は、経過観察のため2年に1回定期点検を実施する。
- ⑤ 【対策必要なし】の対象構造物は、6年に1回総点検を実施する。
- ⑥ 『連続雨量』：150mm以上の連続降雨後／『豪雨』：時間雨量40mm以上の降雨後／『地震』：震度5強以上の地震後 については不定期点検を実施する。

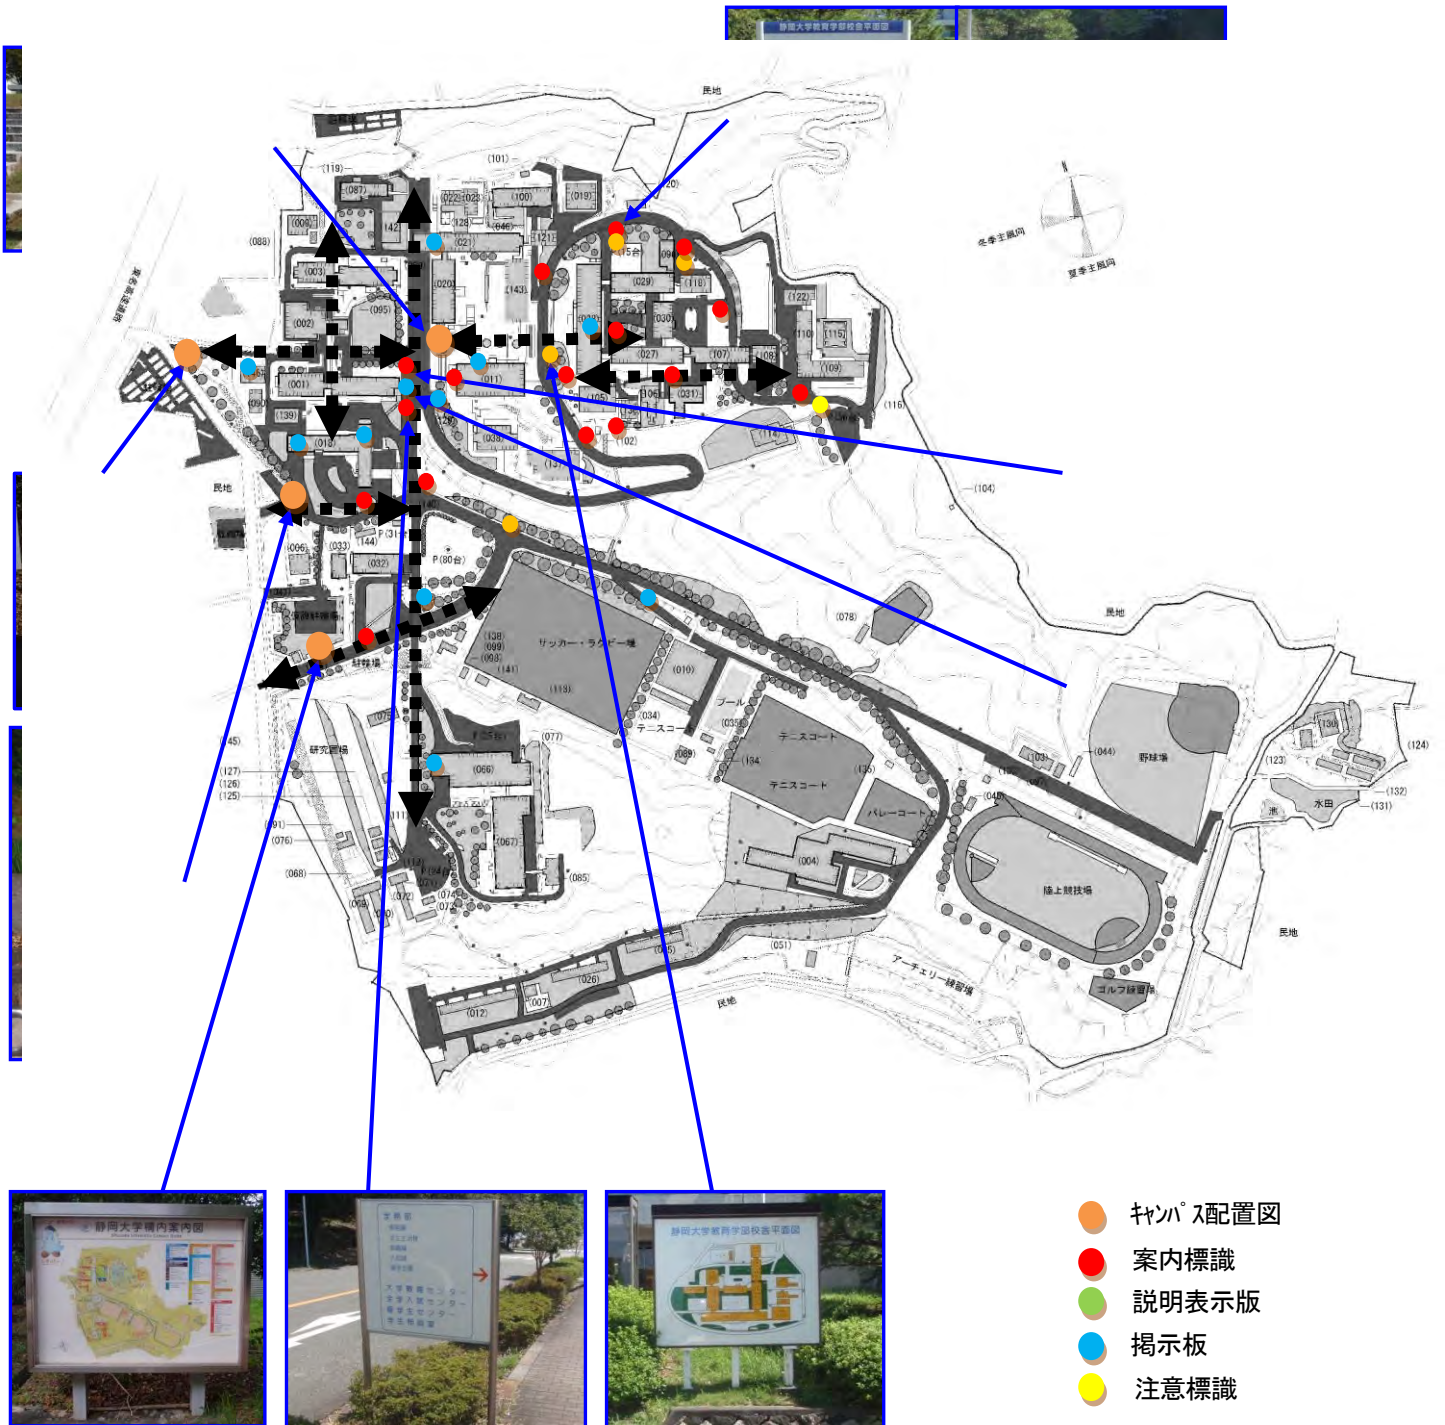
図8-3-1 静岡キャンパス
歩行者用屋外案内サイン位置図

【歩行者の誘導】

- ・ 歩行者を目的の建物へスムーズに案内するための案内標識が不足（案内の連続性に欠ける）
- ・ 主要な動線の要所要所に不足（認識しやすい場所に設置する必要がある）
- ・ 標識の表示内容に偏りがある（特定の施設のみを案内している）
- ・ 老朽化したものが多い

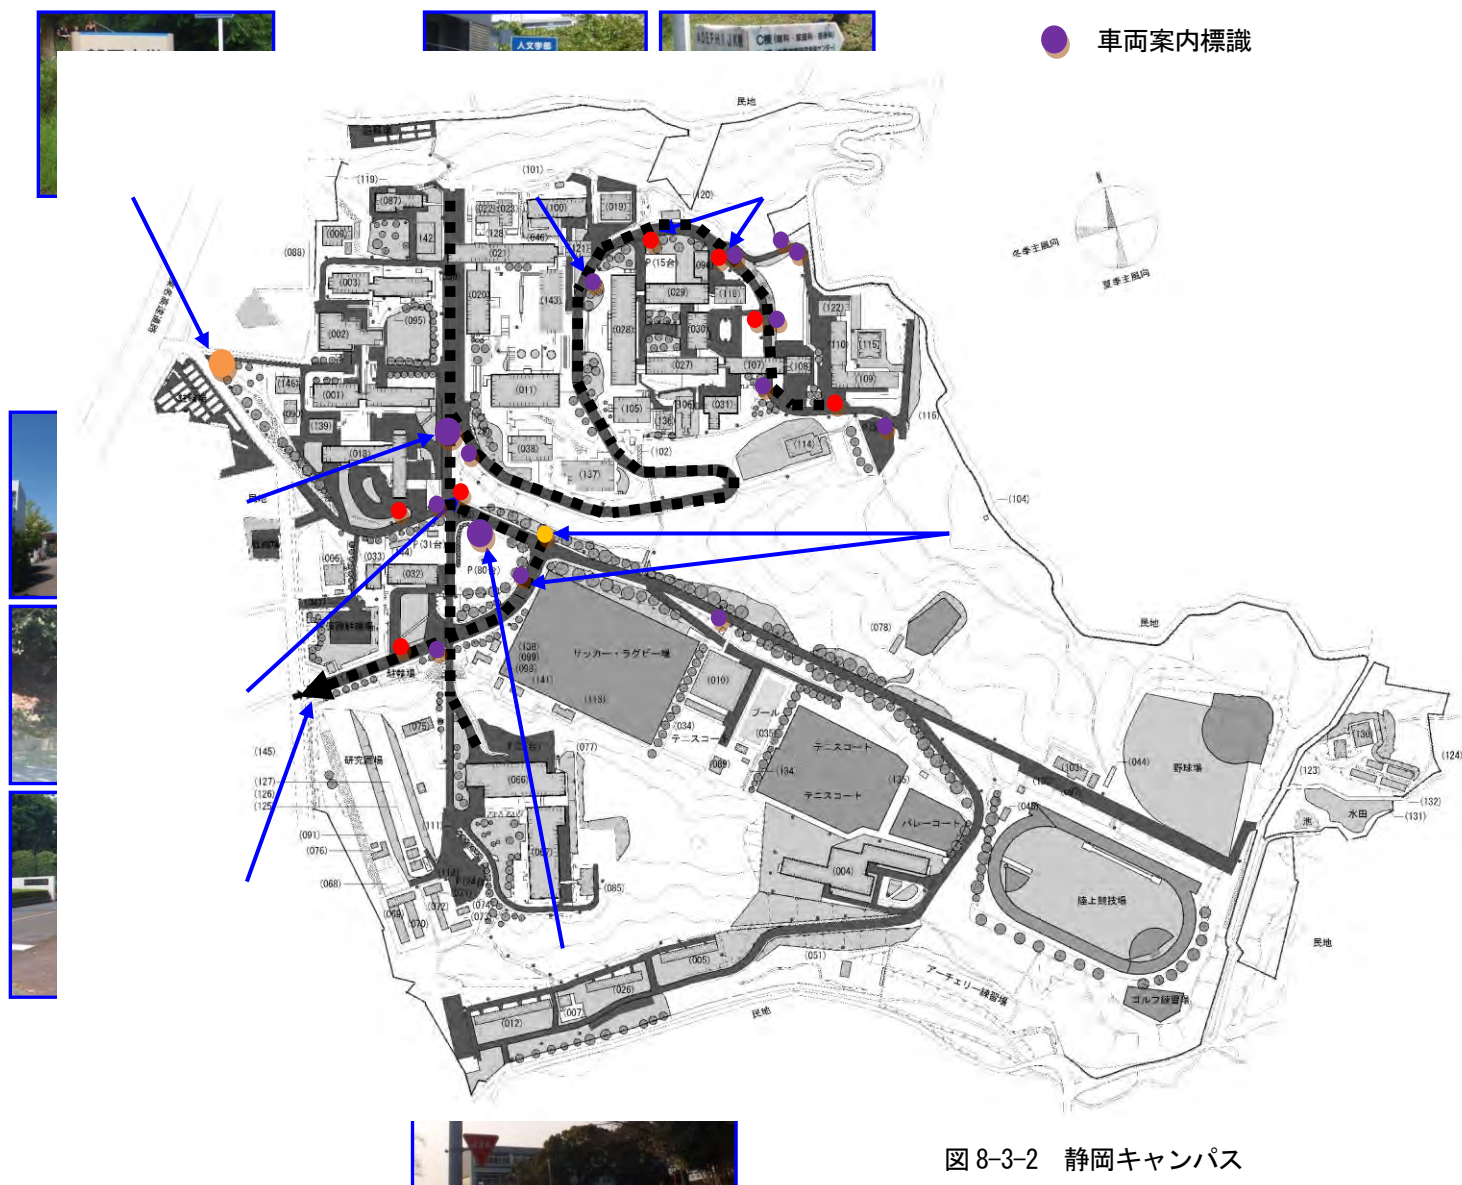
図 8-3-2 静岡キャンパス
車両用屋外案内サイン位置図

【車両の誘導】

- ・ 車両に対する案内が不足
- ・ 構内から外へ出る車両への案内が不足
- ・ 駐車場の案内が不足
- ・ 案内が小さすぎる
- ・ 合流注意等、危険を知らせる道路標示等が不足
- ・ 安易な規制標識がありキャンパスの景観を損ねている

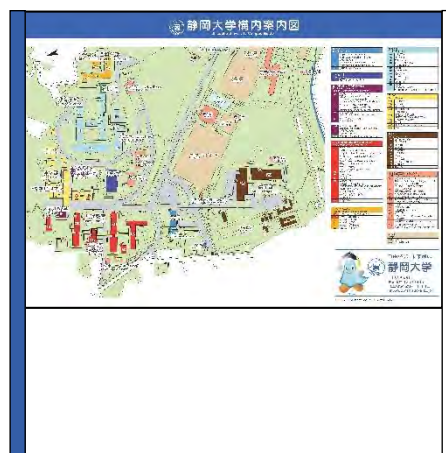
敷地全体案内サインデザインイメージ

◆敷地全体案内サイン（案内板）

- ・キャンパスへの入り口、利用者が多く集まる場所等に設置する
- ・キャンパス全体の建物配置、建物名称を表示する（現在の図書館前のサインを標準）
- ・AED設置場所、指定喫煙場所を表示する
- ・電子掲示板を併設し、学内情報や企業等の公告をテロップで表示することを検討する

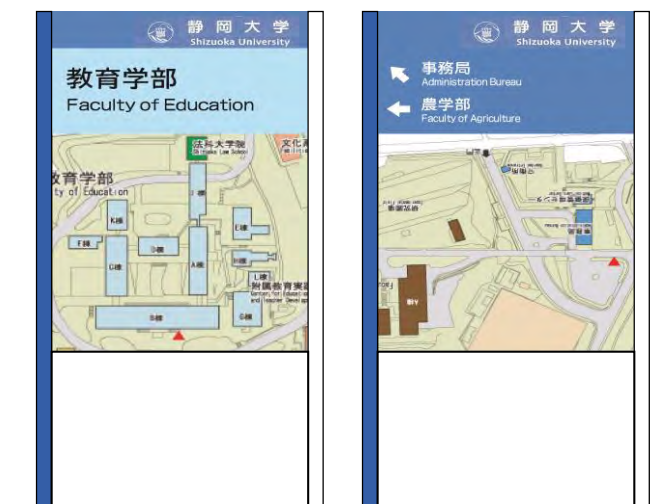
部局等案内サインデザインイメージ

- ・学部等エリアの主要な動線に学部等配置案内サインを設置する。
- ・現在地（案内板設置場所）から目的の建物まで、利用者が安心してたどり着くことが出来るよう主要な岐点に設置する
- ・視認性を考慮した設置場所とする

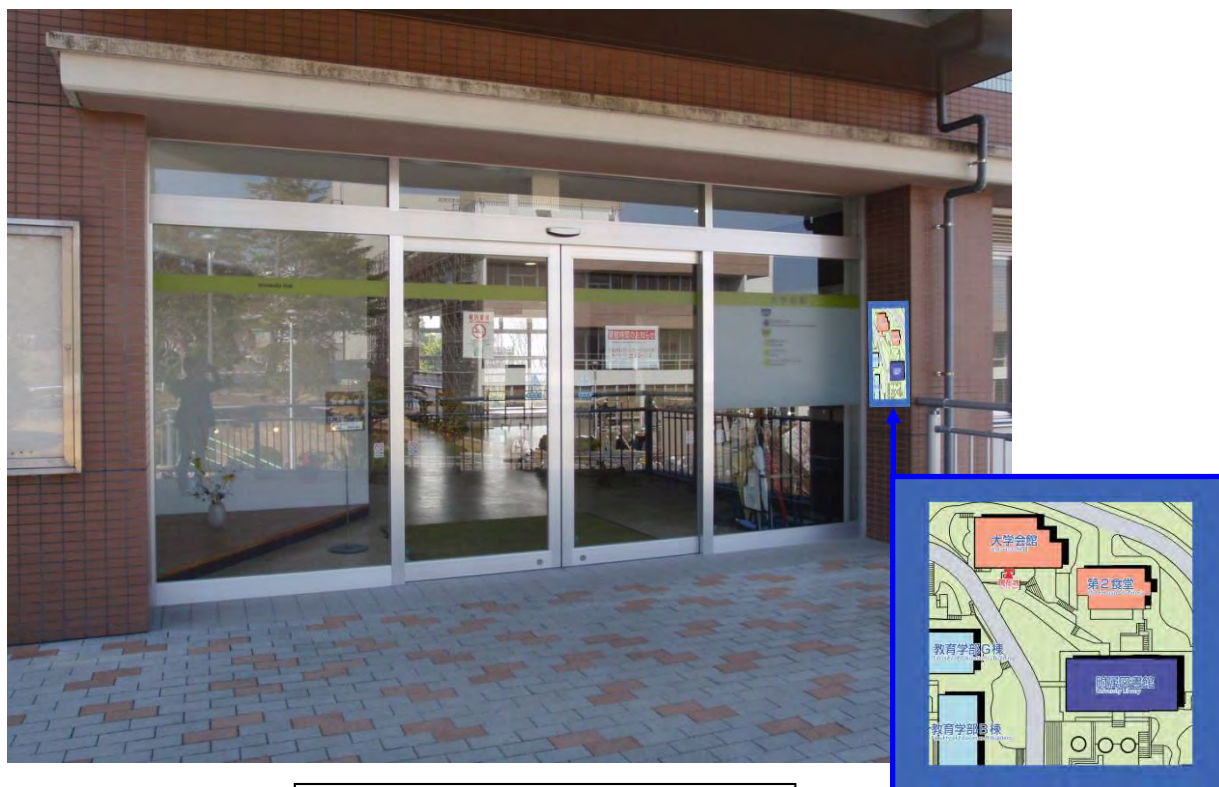
建物名称・周辺配置図表示イメージ

- ・建物の玄関付近に建物名称表示及び周辺配置図を示す。
- ・当該建物周辺の配置図を掲載し、建物の場所を分かりやすく表示する

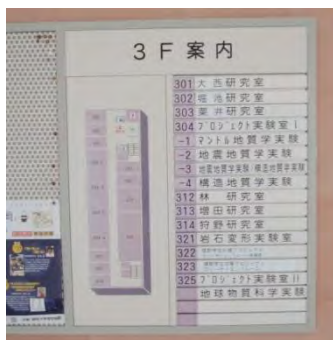
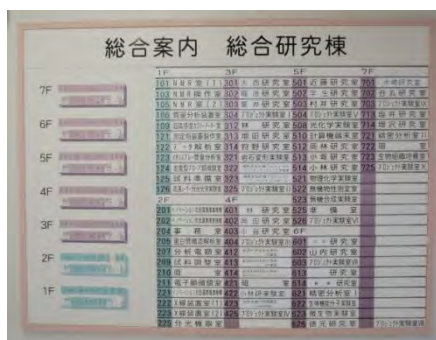
既存屋内案内表示

- ・静岡キャンパスの屋内サインは、建設当時に設置されたものが多く、老朽化が著しい
- ・これまで屋内案内サインの表示方法を定めてこなかったことから、屋内案内サインデザインの統一が必要
- ・亚克力板等に印刷されたものが多く、レイアウト変更等に容易に対応できない
- ・外国人研究者や外部から多数の来訪者があるが、英語表記が少なく外国人等に配慮されていない
- ・屋内消火栓や消火器、AED、非常口など、安全設備の位置・避難経路が表示されていない

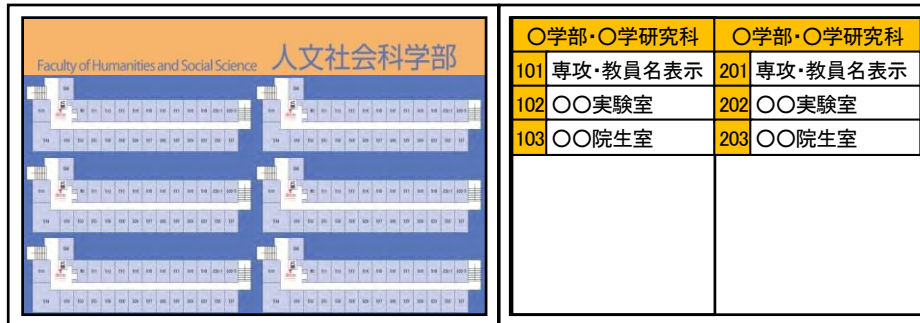
玄関ホール等表示イメージ

- ・各建物の玄関ホール等に各平面配置図及びその建物に入居する教員等一覧表を表示する。
- ・建物の各階エレベータホールまたは階段室近傍に階平面配置図及び当該階に入居する教員等一覧表並びに屋内消火栓、消火器、AED、非常口など、安全設備の位置・避難経路を表示する。
- ・各室の出入口扉直近に室番号、室名称、不動産補助監守者等を表示する。
- ・レイアウト変更等に容易に対応できるように、差し替え可能な表示方式とする。
- ・屋内案内サインには、部局等カラーを配色することとする。
